# 加布里湾におけるカブトガニの生息状況と カブトガニ産卵場造成効果の検証

本報は、工事着手に伴い造成した産卵場の代替地（以下、産卵実験場）の機能評価と加布里湾におけるカブトガニの生息状況を報告するものである。

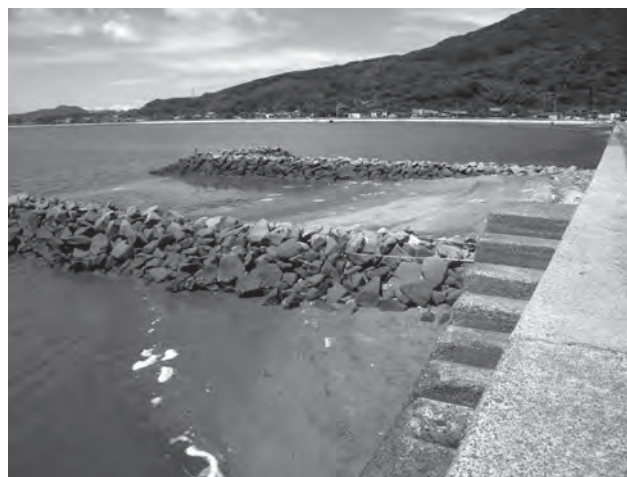
写真1 産卵実験場（平成19年8月撮影）

産卵実験場（写真1）は、図2に示す雷山川河口北側に平成13年4月に造成された。

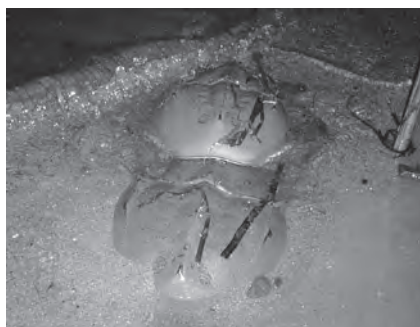
写真2 カブトガニのつがい

カブトガニは、大潮期の満潮時前後につがいで来浜し、産卵する(写真2, 3)。

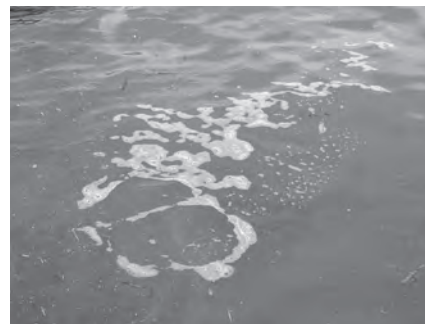
写真3 産卵泡<sup>注1)</sup>

- 1) 産卵泡：カブトガニは砂浜を脚で掘りながら、砂中に卵を産みつける。この時砂中の空気が気泡となって水面に浮かび円形の泡となる。

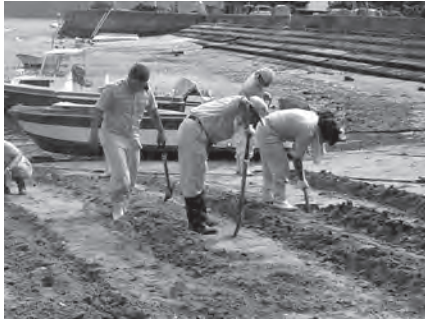
写真5 産卵場分布調査

産卵場分布調査は、調査区域の砂浜部分に護岸壁に対し約45°の角度で測線を設定し、この測線上の砂部分を幅25cmのスコープで約20cmの深さまで掘って、砂中に産みつけられた卵塊を確認した(写真5)。

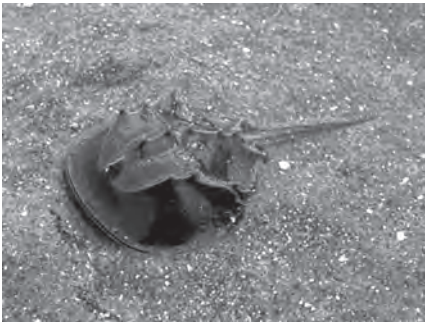
写真6 干潟上のカブトガニ幼生

カブトガニの幼生は、泥質から砂泥質の干潟に生息する（写真6）。

幼生分布調査は、干潮時に調査区域の護岸に沿って10 m間隔で起点を設け、起点から南西方向の沖合に向けて測線を設定し、測線上（片側2 m，両側で計4 m）のカブトガニの幼生を目視により計数した。確認した幼生は、全長，前体幅をノギスで測定・記録した。

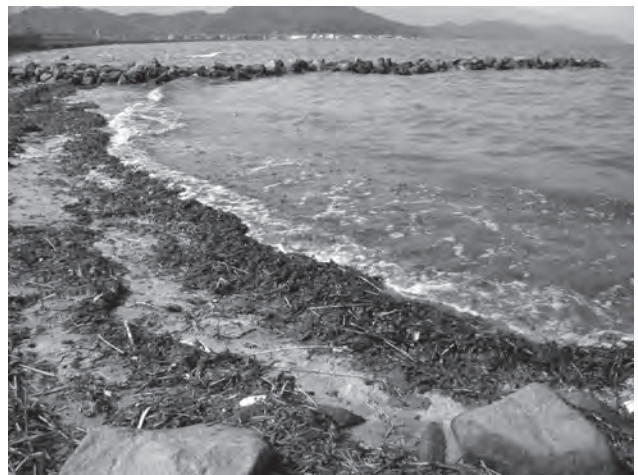
写真7 ゴミ・アオサの堆積・浮遊状況 (平成19年7月撮影)

しかしながら、つがいの来浜状況調査中にヨシ・ビニールなどの河川由来のゴミやアオサ等が産卵実験場の汀線付近に堆積・浮遊しているのがみられた(写真7)。これらの堆積・浮遊物は、産卵の障害となることから、産卵実験場への漂着・堆積を防止することが必要である。

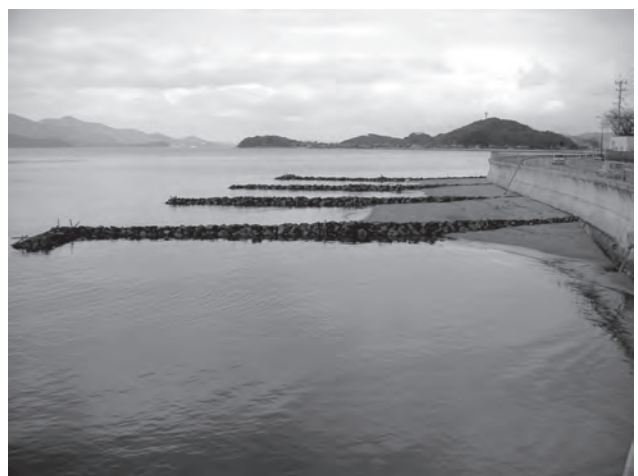
写真8 新規産卵場 (平成20年2月撮影)

加布里湾では、かつて主要な産卵場所であった道路改築工事区間に、平成20年の冬季、新規産卵場が復元されたところである。

この新規産卵場は、ゴミ・アオサ堆積の対策として突堤の高さを大潮満潮時の潮位よりも低くするなど、新たな工夫も行っており、産卵実験場同様にカ

ブトガニの保全に役立つものと考えられる。今後は、新規産卵場が十分に機能しているかモニタリングし、順応的に管理していくことが望まれる。
