# 火災原因推定のための焼残物分析法の検討

上田 守男\*・田籠 久也\*・辻 勝也\*\*・岡村 正紀\*\*

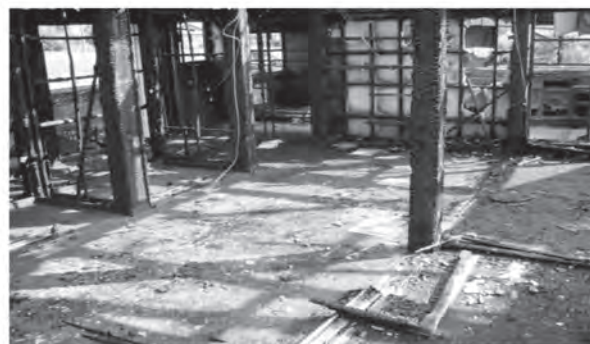
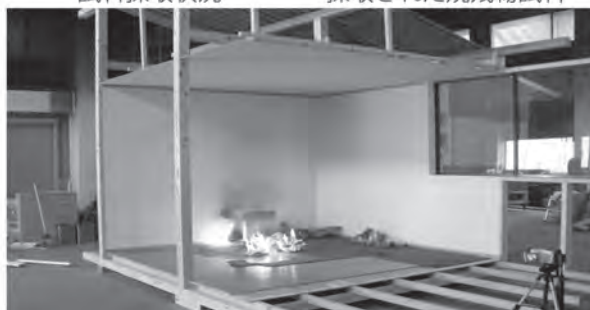
罹災発生現場(事例)

試料採取状況

採取された焼残物試料

図2 罹災現場調査と燃焼実験(事例紹介)

助燃剤を検出し判別する方法として、検知管法、ガスクロマトグラフ法、ガスクロマトグラフ質量分析法(以下GC/MS法)等が報告されている<sup>3)</sup>。例えばGC/MS法では、採取した試料(焼残物)中の助燃剤を有機溶媒中に抽出し、トータルイオンクロマトグラム(以下TIC)かマスクロマトグラム(以下MC)により残存するその種類や油量の推定を行なう。さらに、必要に応じて燃焼実験を実施して、出火原因を探るための基礎データの収集を行なう(図2)。しかし、現場で採取された焼残物中の助燃剤の判別は、次のような理由により困難な場合がある。  
① 燃焼過程で助燃剤の存在量が極端に減少、② 加熱等の影響による助燃剤の成分組成の経時変化

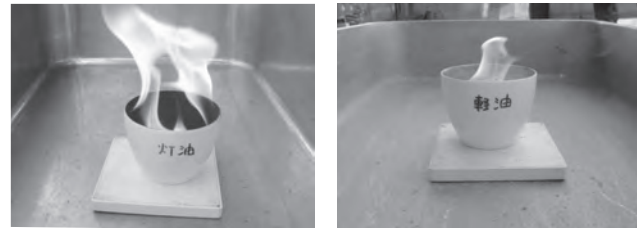
図3 燃焼実験の状況

灯油と軽油 1ml をそれぞれカオリン 10g とともに磁性るつぼに入れ、着火後、自然鎮火させた試料の一部を分取した（図 3）。残りの試料は、磁性るつぼごと 230℃ のホットプレート上で加熱し、10 分、15 分、30 分及び 60 分ごとに試料（カオリン）の一部を分取した。なお、それぞれ分取した試料 1g は、ジエチルエーテル 30ml とともに 60ml の蓋付ガラス製フラスコに入れ、振とう機で 1 時間抽出した。その後、抽出溶媒を分別し、再びジエチルエーテル 30ml を加え超音波抽出機で 30 分間抽出した。これらの抽出

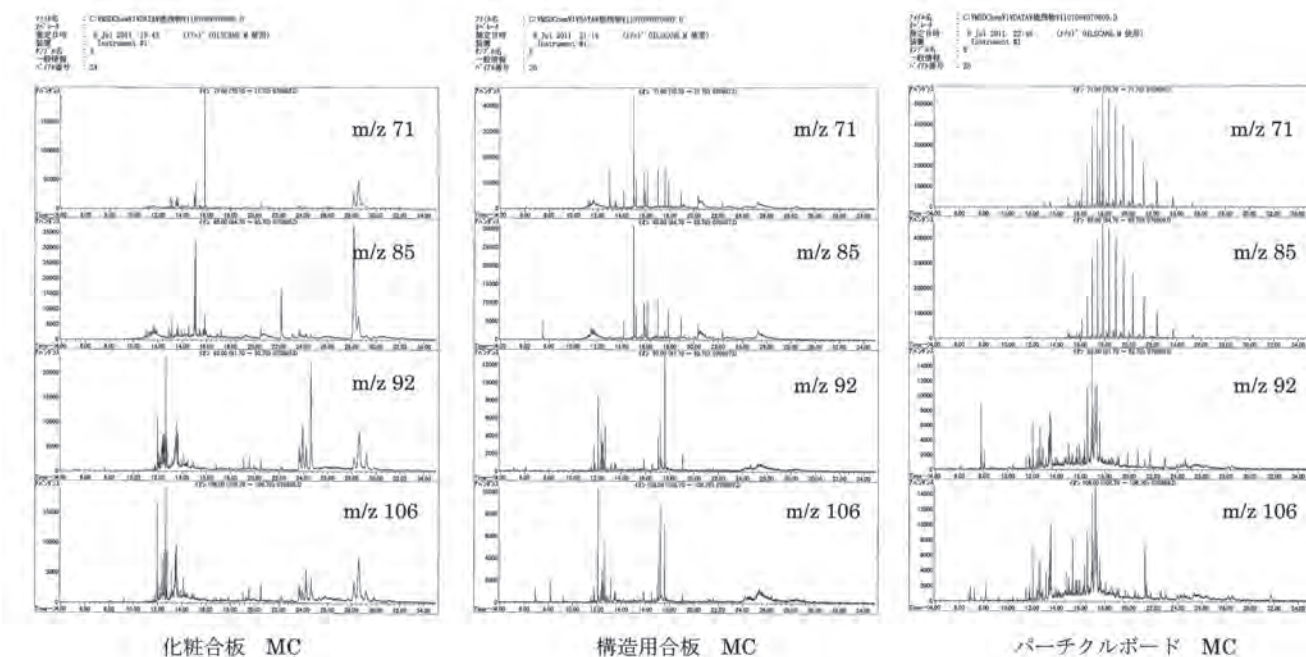
建築資材の測定結果を図 6 に示す。化粧合板及び構造用合板からは、直鎖系炭化水素（ $m/z$  71, 85）と芳香族炭化水素（ $m/z$  92, 106）が検出されたものの、助燃剤の検出特徴と類似するものはなく、解析の妨害となる成分は含まれていなかった（図 6 左・中）。一方、パーティクルボードは、直鎖系炭化水素のクロマトグラム上に、炭素数 C22~C35 の直鎖系脂肪族炭化水素のピークが等間隔で検出され、ろう（パラフィン）の検出組成と一致していた（図 6 右）。これらの成分は、撥水加工に使用されたワックスに由来していると推測される。

図 6 建築資材の MC

以上により、建築資材の種類によっては、助燃剤と類似する成分を含有していることが分かった。今後はより多くの建築資材等について検証するとともに、試料採取に際しては材質を考慮しなければならないことが分かった。

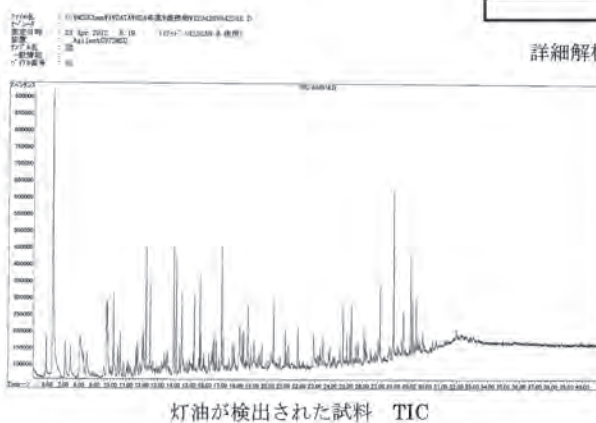
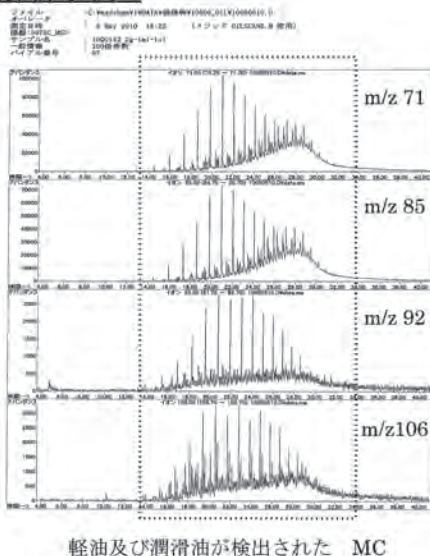
TIC では、多くの有機化合物が確認されるものの、含有物の判定は困難であった。詳細解析を MC でおこなうと、 $m/z$  71 及び 85 上で等間隔に直鎖系脂肪族炭化水素 C11~C17 (C13 を中心に山形の検出組成) のピークが検出された。さらにその間に分岐型直鎖系炭化水素の化合物群も確認されたことから、そのパターンは灯油の MC に類似していた。しかし、未加熱の灯油は、C11 を中心に直鎖系脂肪族炭化水素の C9~C16 を優先的に含有 (図 5) していることから、燃焼もしくはその後の加熱により低沸点成分が消失した灯油である可能性が高いと判断された (図 7 上)

$m/z$  71 及び 85 の MC から、直鎖系脂肪族炭化水素 C11~C25 (C17 を中心に山形の検出組成) のピークが等間隔に検出された。また、そのピーク間に分岐型直鎖系脂肪族炭化水も確認され、それは軽油の MC に類似していることから、本試料には軽油が含まれている可能性が高いと判断された。また、測定時間 20 分~32 分頃にかけてベースラインが盛り上がるなど一部軽油とは異なる組成も確認された。そこで、罹災現場の状況 (使用資材や設置機材など) から、混入の可能性のある製品を分析した結果、潤滑油が同様な MC を示すことが分かった。以上より、

図 7 罹災現場から採取、分析した焼残物試料の測定クロマトグラム

本試料には、軽油と潤滑油が混在していることが明らかとなった（図7左下）。

m/z 85 の MC に、等間隔に直鎖系脂肪族炭化水素 C13~C25 のピークが検出された。これは、軽油と類似していたが、鉱物油に特有の分岐型直鎖系炭化水素が確認されなかった。分析試料を目視で確認したところ、プラスチック製品の燃え殻が付着していたことから、可能性のある製品を分析した。その結果、可塑剤として使用されるポリプロピレンで同様の測定結果が得られた。これから、本試料に含まれる成分は、軽油ではないことが分かった（図7右下）。

図 7 に、実際に罹災現場から採取した焼残物試料の測定結果を示した。
