# 竹野地区の多自然水路における環境回復と課題

## 要旨

竹野地区では、平成 18 年度から 26 年度にかけて、ほ場整備事業が行われ、そのうち E 水路については、ニッポンバラタナゴを保全対象種として多様な魚類の生息に配慮した工法が採用された。工事完了から 8 年が経過した時点で魚類・イシガイ類およびその生息環境を調べた結果、多様な淡水魚類の生息環境が形成されている可能性が示された。

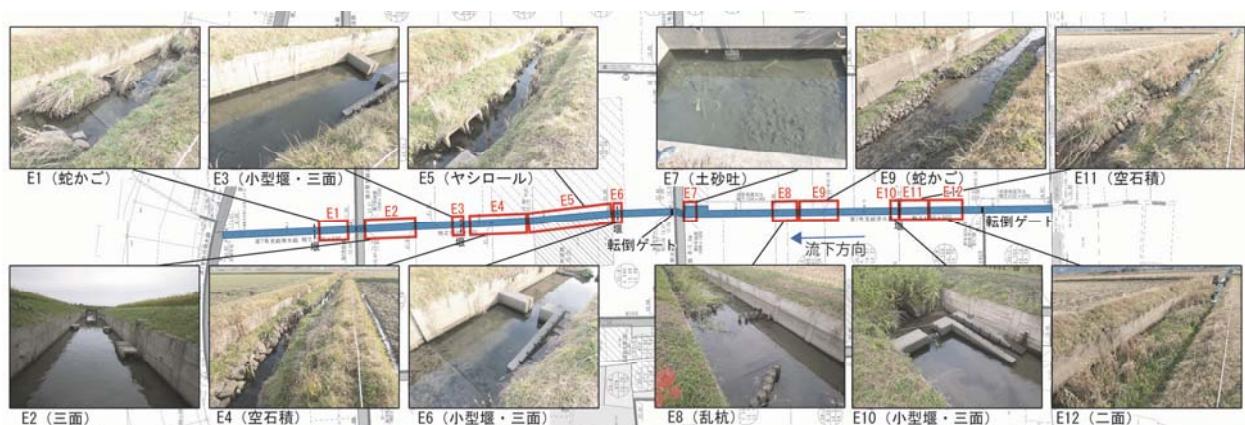
図 4 調査区間の環境構造

調査区間は、多自然水路における空石積、ヤシロール、蛇かごなどの護岸構造や、小型堰などの環境構造の違いにより、最下流の E1 から最上流の E12 まで 12 区間を設定した(図 4)。

なお、E 水路の 3 箇所にある小型堰は、堰板が外されている状態では魚類の移動は自由であった。一方、E 水路の中央および最上流には大きな落差を伴う転倒ゲートがあり魚類の移動は制限された。

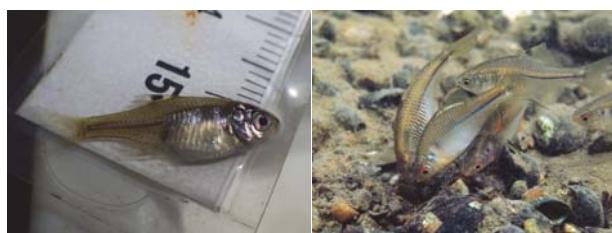
図5 左:ニッポンバラタナゴ未成魚(平成29年9月24日)、右:カゼトゲタナゴの繁殖行動(平成30年4月11日)

ニッポンバラタナゴは、これまでに6個体が確認されており、このうち夏には、体長15~26mmの未成魚4個体が確認されている(図5)。その他の希少種では、ヤリタナゴ、アブラボテ、カネヒラ、カゼトゲタナゴ、ヌマムツ、ゼゼラ、ツチフキ、アリアケスジシマドジョウ、アリアケギバチ、ミナミメダカが確認された。

また、E3(小型堰・三面)における潜水観察では、ニッポンバラタナゴ3個体のほか、カゼトゲタナゴのイシガイへの繁殖行動が確認された(図5)。

事後8年が経過したE水路の小型堰下の深み等では、ニッポンバラタナゴの生息に適した水深や流速、カバー、越冬場が確保され、また、産卵基盤であるイシガイ類が継続して確認されていることから、ニッポンバラタナゴの生息条件が満たされていると考えられる。潜水観察も含めると、これまでに9個体のニッポンバラタナゴが確認されており、このうち夏には、体長15~26mmの未成魚4個体が確認されたことで、E水路でニッポンバラタナゴが繁殖している可能性がある。

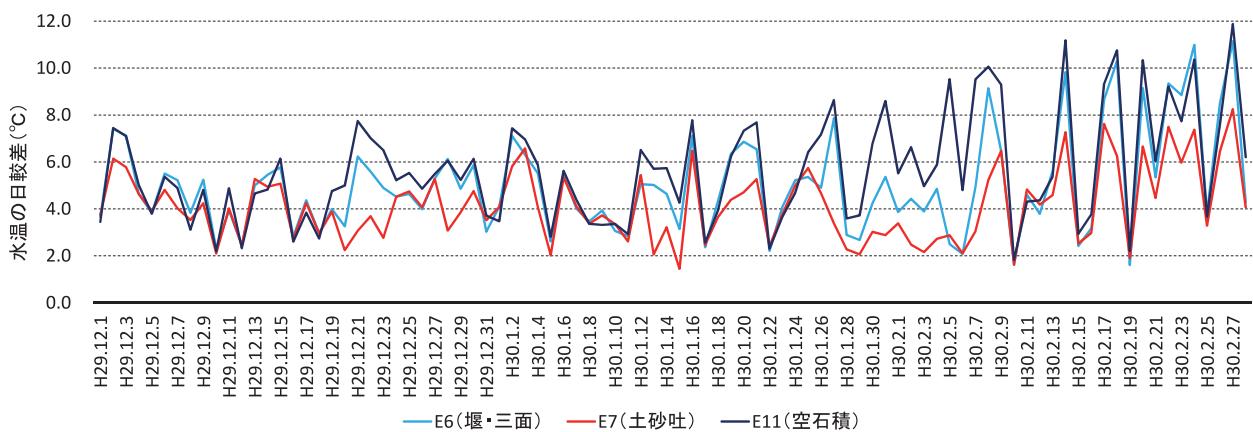
図6 冬季における水温の日較差(12月～2月)

下のE3、E6、E10はいずれも水深が40、40、48cm、流速が5.7、2未満、5.4cm/秒であり、砂泥や腐植の堆積があった。したがって、これら土砂吐と小型堰下の深みでは、大型のカバーを除くと越冬条件の目安を満たしていた。また、翌年12月から2月における水温の連続観測結果からは、E6(小型堰・三面:水深40cm)、E7(土砂吐:水深77cm)、E11(空石積:水深20cm)の水路底における水温の日較差平均は、それぞれ5.0、4.1、5.7°Cであり、水深が深いほど水温が安定しており、越冬環境として適すると考えられた(図5)。これらのことから、土砂吐や小型堰下の深みが、魚類の越冬場として機能している可能性が高い。冬にギンブナ、オイカワ、ヌマムツの採集個体数が突出して多かったこともこれを裏づけていた。

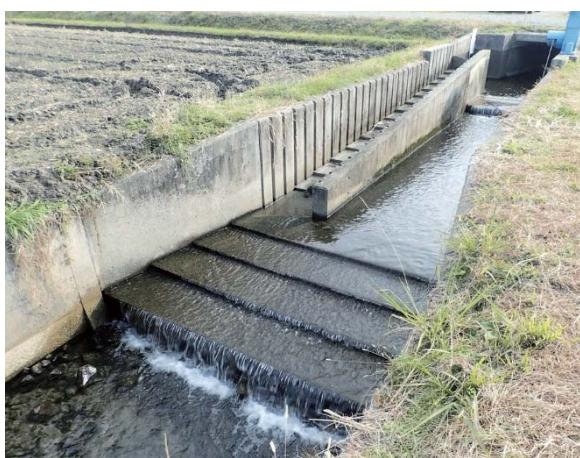
図7 非かんがい期の転倒ゲート部の落差  
(平成28年12月8日)

ただし、ニッポンバラタナゴが確認された範囲は、E水路下流側のE1~E3に限られている。その他の魚種についても、E7より上流側での確認種は、ギンブナ、オイカワ、ヌマムツ、ドンコ等、比較的大型で遡上能力が高い種が主であり、E水路のほぼ中央に位置する転倒ゲートが魚類の上流への移動を制限している可能性がある。この転倒ゲートには、魚道が設置されているものの、小型種で遊泳力が小さいニッポンバラタナゴがこの魚道やその直下の落差を越えて遡上することは難しいと考えられる(図7)。E水路は農業用水路であり、営農のための水管理やゲート操作が最優先であることを考慮しつつ、ゲート上下間の移動経路を確保することが課

題である。

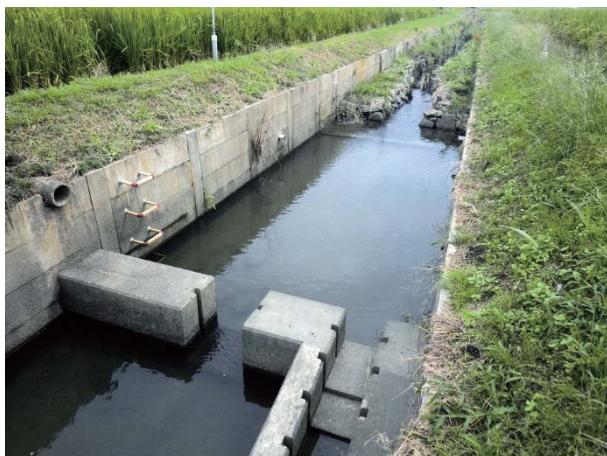
図 8 堰板が設置されていない現在の E3(小型堰・三面)  
写真奥は E4(空石積)(平成 29 年 9 月 23 日)

こうした状況において、E3、E6、E10 の堰板が設置されておらず、上流側の空石積区間等が浅くなっているのは改善の余地がある(図 8)。魚類の移動に配慮して、かんがい期に限りここを堰上げすることで、上流側の水深や流速がニッポンバラタナゴの生息条件に近づき、生息適地がわずかでも広がる可能性がある。試しに堰板を設置することが考えられるが、営農上の水路管理との調整が課題である。その際には、木製の堰板では流亡や経年劣化による破損が考えられるため、堰板を耐久性の高い素材で作り直すことや、堰板を小型堰にワイヤー固定する等の改良が考えられる。
