クリーク水質に及ぼす底泥と水生植物の影響

山 本 史 子*

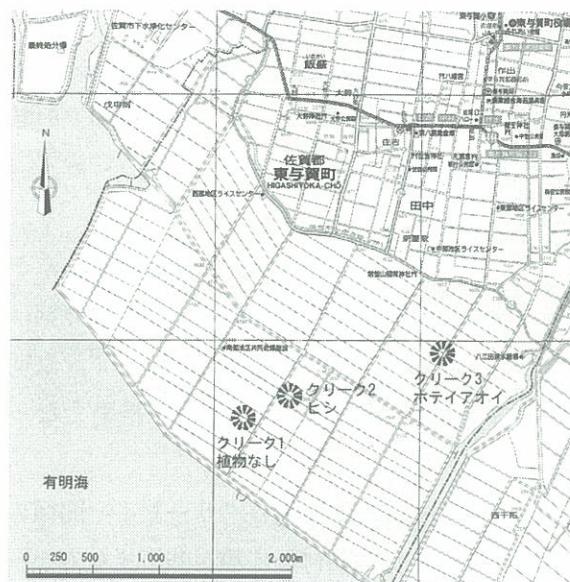
図2 調査位置図

水生植物の影響を検討するため、植物被覆なしのクリーク（クリーク1）、ヒシが繁殖するクリーク（クリーク2）及びホテイアオイが繁殖するクリーク（クリーク3）の3か所を選定し、灌漑期、非灌漑期ともに午前8時から2時間間隔で5回、データのサンプリングを行った。クリークの位置図を図2に示す。

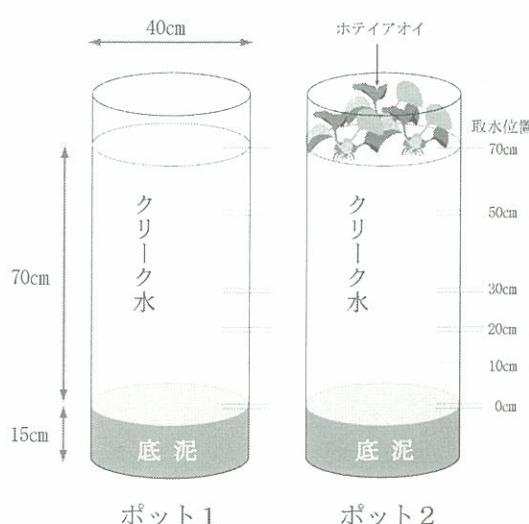
図3 実験装置

九州大学農学部貝塚圃場内のガラス室に2個の栽培ポットを設置し、ポット1は東与賀町から採取してきたクリーク底泥とクリーク水のみ、ポット2は同様の条件で水面にホテイアオイを栽培した。両ポットには取水口があり、底泥からの高さが0cm、10cm、20cm、30cm、50cm、70cmの各深さで採水できるようにした。実験装置について図3に示す。

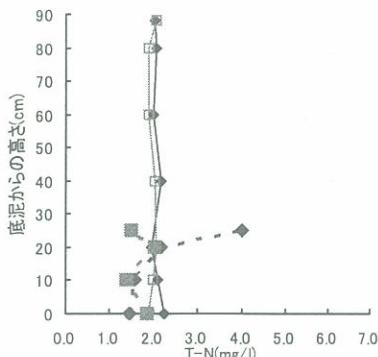
図4. 1 T-Nの経時変化(植物なし)

クリーク1における灌漑期、非灌漑期のT-Nの経時変化を図4. 1に示す。クリーク1では、底泥からの高さが20cm以下で灌漑期と非灌漑期の変化はほとんどないが、表層部では12月11日のT-Nが高い。これは光によって植物プランクトンが増殖していると考えられる。非灌漑期17時の値が低いのは、測定日に降雨があったことによる希釈と考えられる。

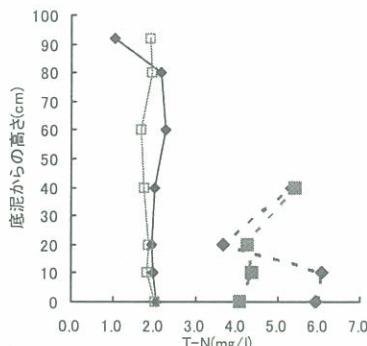
図4. 2 T-Nの経時変化(ヒシ)

クリーク2の経時変化を図4. 2に示す。クリーク2は非灌漑期のT-Nの方が大きく、冬季になりヒシが腐敗した影響が考えられる。また、クリーク2は民家に隣接していたため、汚水が流入した可能性もあると考えられる。

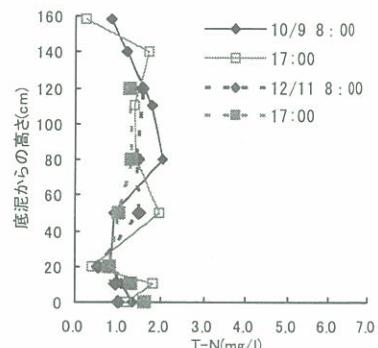
図4. 3 T-Nの経時変化(ホテイアオイ)

クリーク3の経時変化を図4. 3に示す。クリーク3では灌漑期と非灌漑期との間に大きな変化は見られなかった。非灌漑期の測定時、ホテイアオイの葉部は枯れかけていたが、腐敗は認められなかった。このため灌漑期と同様に、水面を覆うホテイアオイにより水中への日光の供給が妨げられ、水中の植物プランクトンの活性が低下した

ため、両者の変化が表れなかったと考えられる。

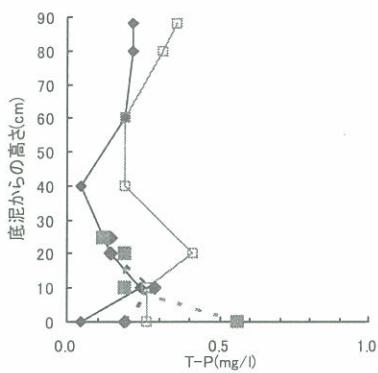
図5. 1 T-Pの経時変化(植物なし)

クリーク1における灌漑期、非灌漑期のT-Pの経時変化を図5. 1に、クリーク2の経時変化を図5. 2に、クリーク3の経時変化を図5. 3に示す。

T-Pは灌漑期と非灌漑期の大きな変化は表れなかったが、植生の有無による違いが表れた。植物なしのクリーク1では灌漑期、非灌漑期ともに17時のT-Pが高い傾向であるが、植物があるクリーク2、3では8時のT-Pが高い傾向を示した。このT-Pの変化には、腐敗したヒシや水面を覆いつぶしたホテイアオイが何らかの影響を及ぼしていると考えられるが、考察し難い。溶出実験においても同様の現象が表れた。

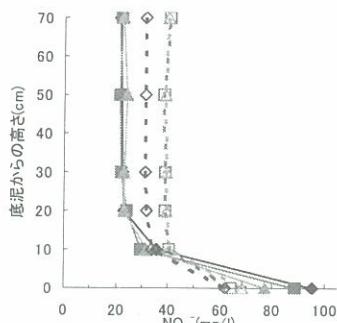
図6.1 NO_3^- の経時変化
(ポット1:植物なし)

11月28日、12月12日のポット1におけるNO₃⁻の経時変化を図6. 1に示す。実験前後とともに底泥直上が最も大きく、底泥から20cm以上ではほぼ一定値を示した。12月12日は、実験開始より濃度勾配が小さくなつた。初期値と比較して、底泥直上では濃度が低く、底泥から10cm以上では高くなつてゐるため、拡散による均等化が起つたものと考えられる。

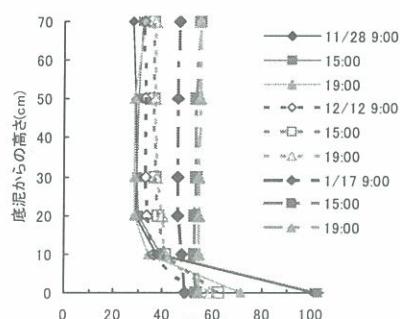
図6.2 NO_3^- の経時変化
(ポット2:ホティアオイ)

また、図6. 2に示すポット2の経時変化で

は、実験前後とともに底泥直上に最大値が表れ、底泥からの高さが20cm以上ではほぼ一定の値を示した。時間の経過とともに底泥直上水と上層水との濃度差が小さくなり、1月17日の測定ではほとんど濃度差は認められなくなった。

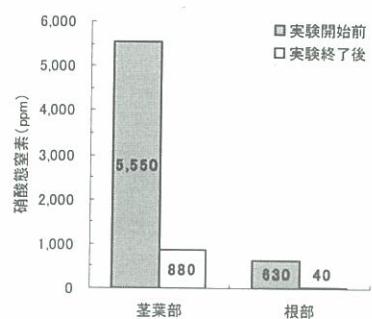
図6.3 ホティアオイに蓄積された
硝酸態窒素
協力:(財)日本穀物検定協会

図6.3に示す実験前後のホティアオイ成分分析の結果、ホティアオイに含まれる硝酸態窒素の値が大幅に減少しており、茎葉部ではT-Nも減少していることから、ホティアオイの茎葉部からの NO_3^- 溶出が起こったと考えられる。

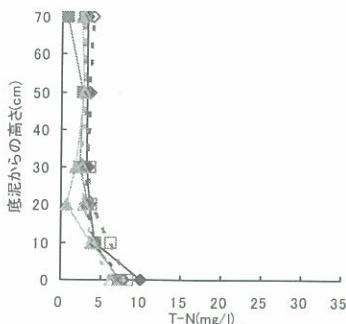
図7.1 T-Nの経時変化
(ポット1:植物なし)

ポット1における11月28日と12月12日のT-Nの経時変化を図7.1に示す。ポット1では、実験前後でほとんど変化は見られなかった。実験前後ともに底泥直上の値が大きく、上層で低くなる傾向にあった。大きな日変化も見られず、時間経過とともに大きくなる傾向が表れた。

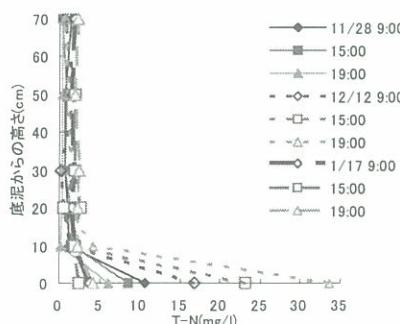
図7.2 T-Nの経時変化
(ポット2:ホティアオイ)

図7.2に示すポット2の経時変化では、底泥直上から底泥上10cmまでの下層部に実験前後の違いが顕著に見られた。12月12日の底泥直上の値が、ポット1と比較すると高い値を示した。底

泥からの高さが10cm以上の上層部でも、12月12日は初期値より高い値を示した。1月17日になると底泥付近の値は小さくなつたが、全体的にT-Nは高くなり、拡散による均等化が見られた。ポット1では実験前後の変化がほとんどなかったことから、ポット2では窒素を大量に含んだホティアオイの根部や茎部が腐敗して沈降したために、下層部で高濃度を示したものと考えられる。

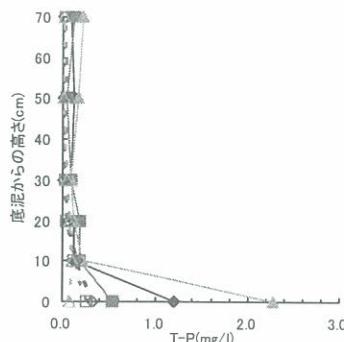
図 8. 1 T-P の経時変化
(ポット 1 : 植物なし)

ポット1における11月28日と12月12日のT-Pの経時変化を図8.1に示す。11月28日のポット1では底泥直上のT-P値が最大で、底泥からの高さが10cm以上では、ほぼ一定値を示した。12月12日には底泥直上水と上層水との濃度差が大幅に小さくなり、全体的にT-Pは低下した。

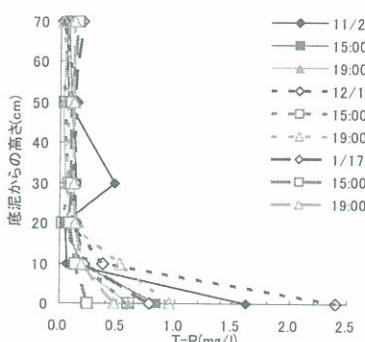
図 8. 2 T-P の経時変化
(ポット 2 : ホテイアオイ)

図8.2に示すポット2の経時変化では、底泥からの高さが20cm以下の下層部で、実験後のT-Pが初期値に比べ高い傾向を示した。図8.3に示す実験前後のホティアオイ成分分析の結果、ホティアオイの茎葉部のリンが若干減少したことから、腐敗したホティアオイの茎部が沈降し、リン

が溶出したものと考えられる。また、ポット 2 の底泥付近では 9 時に T-P の最大値が表れている。同様の現象は、前述のクリーク水質調査でも起こっており、水生植物と日光の透過が何らかの影響を及ぼしているものと考えられ、今後は水生植物と日光との関係を解明する実験が必要である。
